# IMPORTÂNCIA DOS ENSAIOS DE RECEPÇÃO DAS INSTALAÇÕES DE CLIMATIZAÇÃO

## APLICAÇÃO AO CASO CONCRETO DE UMA PISCINA

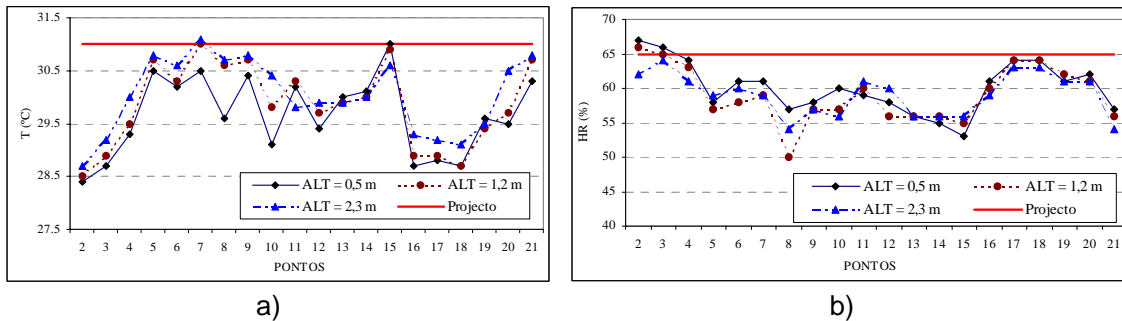
Figura 5 – Valores medidos da temperatura e humidade relativa do ar ambiente da piscina

Na Fig. 5.a) mostram-se os valores medidos da temperatura do ar em cada ponto, comparados com o valor da temperatura de projecto (31°C). A Fig. 5.a) mostra claramente que, em geral, a nave da piscina estava a uma temperatura bastante inferior à do projecto (31°C). A diferença máxima entre os valores medidos e os de projecto situa-se nos 2,6°C, enquanto que a diferença média é de 1°C aproximadamente. Estas diferenças são provocadas pela deficiente distribuição e extração do ar e também pela incorrecta regulação dos sensores de temperatura ambiente, como adiante se demonstra.

A Fig. 5.b) mostra os valores da humidade relativa, bem como a prevista no projecto. De uma forma geral, a humidade relativa do ar na nave da piscina estava abaixo do valor previsto, pelos mesmos motivos atrás indicados para a temperatura do ar interior.

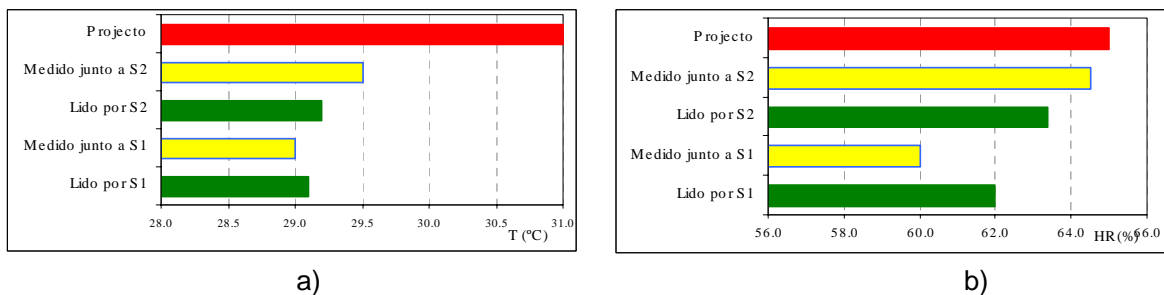
Figura 6 – Valores das temperaturas e humidades relativas medidas e lidas pelos sensores

A análise da Fig. 6.a) permite concluir que a precisão dos sensores de medição da temperatura da instalação é boa. No entanto, os sensores não estavam devidamente regulados para que no interior da nave da piscina se atingisse a temperatura prevista no projecto, exigindo-se, pois, a sua correcta regulação para a temperatura de projecto.

A Fig. 6.b) mostra que os sensores mediam correctamente a humidade relativa do ar, mas os controladores necessitavam também de ser um pouco melhor regulados.

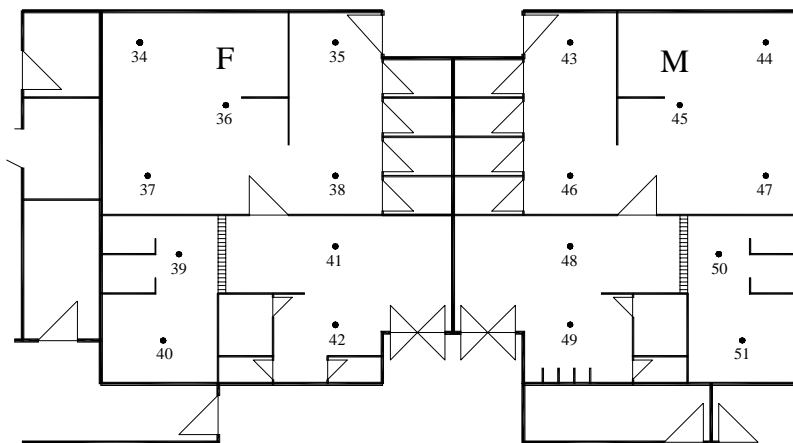
Figura 7 – Localização dos pontos de medida da temperatura do ar, nos balneários

(2) Não havia estratificação digna de registo (0,2°C nos balneários masculinos e 0,5°C nos balneários femininos). No entanto, nas áreas correspondentes aos pontos de medida 36, 37 e 39 (ver Fig. 7) havia penetração do jacto de ar insuflado no espaço de ocupação, o que poderia provocar algum desconforto, sendo aconselhável corrigir a posição dos registos das grelhas de insuflação correspondentes.

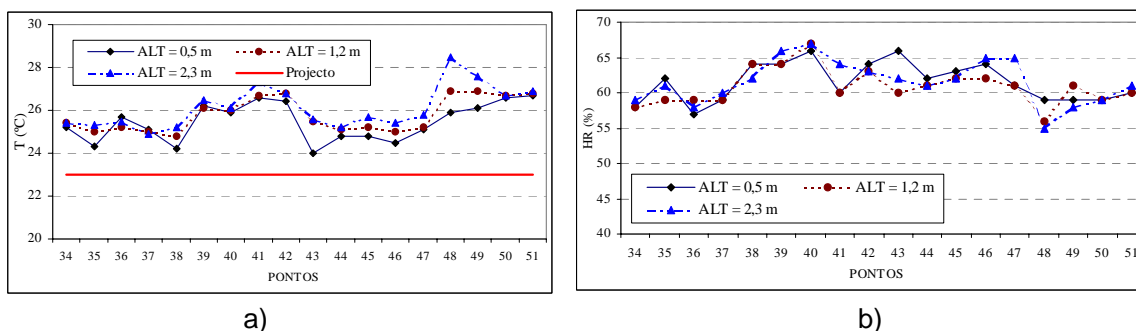
Figura 8 – Temperatura ambiente e humidade relativa medida nos balneários

(1) A temperatura do ar situa-se sempre acima da temperatura de projecto (23°C), sendo portanto necessário instalar nos balneários um sensor de controle da unidade de tratamento do ar novo (UTAN) que é insuflado nos balneários para controlar a temperatura do ar. A humidade do ar apresentava valores aceitáveis (60% a 65%).

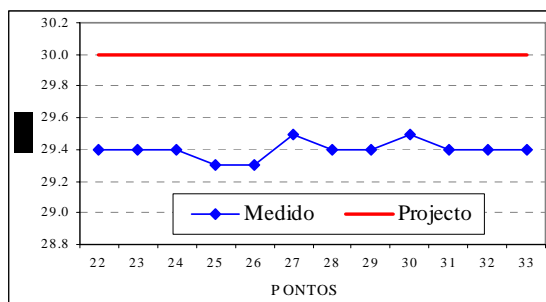
Figura 10 –Valores medidos da temperatura da água da piscina e temperatura de projecto

A temperatura da água da piscina foi medida nas 12 posições (n<sup>os</sup> 22 a 33) indicadas na Fig. 9. Os valores medidos estão visualizados na Fig. 10. Verificou-se que a temperatura média da água da piscina estava cerca de 0,6°C abaixo do valor de projecto (30°C).

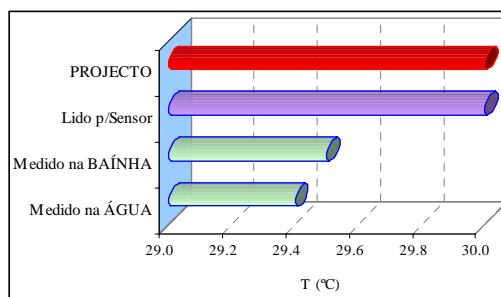
Figura 11 – Análise da precisão do sensor que mede a temperatura da água da piscina

Foi confirmada a precisão do sensor que mede a temperatura da água da piscina, instalado no circuito de retorno da água. Procedeu-se da seguinte forma: (1) Mediu-se a temperatura da água como se indica no parágrafo anterior; (2) retirou-se a sonda da baíinha e mediu-se a temperatura da água no interior da baíinha. Compararam-se os resultados das medições com a temperatura lida pelo sensor e com a temperatura de projecto (Fig. 11). A Fig. 11 permitiu concluir que, embora a temperatura lida pelo sensor e a temperatura de projecto sejam iguais, existe uma diferença de 0,6°C entre a temperatura real da água da piscina e a assinalada pelo sensor (no quadro de controle). Embora esta diferença de temperatura seja pequena e aceitável, seria necessário fazer uma regulação mais fina do respectivo controlador.

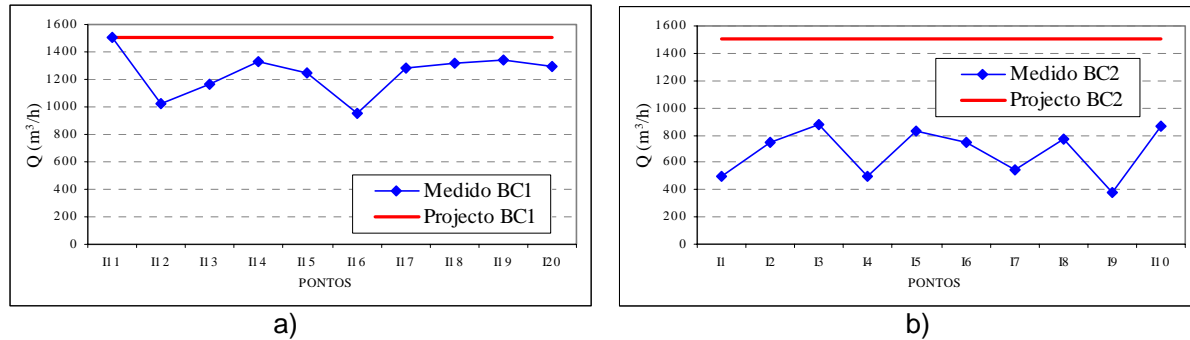
Figura 12 – Caudais de ar insuflados na piscina pela BC nº1 e nº 2

A análise destes gráficos permite deduzir que os caudais de insuflação são bastante inferiores aos previstos no projecto e que há desequilíbrio entre os caudais realmente insuflados em cada grelha, derivado de uma incorrecta regulação dos registos. Comparando os valores totais insuflados medidos e de projecto (Fig. 14), verificou-se que os caudais insuflados eram inferiores em 55,0% (BC nº2) e 17,0% (BC nº1) aos de projecto.

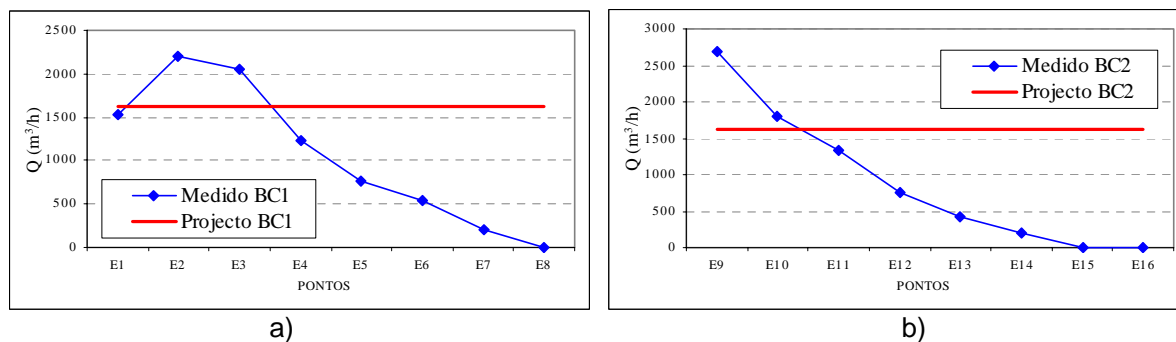
Figura 13 – Caudais de ar extraídos na piscina pela BC nº1 e nº 2

Para os caudais extraídos da nave da piscina, procedeu-se a uma análise idêntica à efectuada para os caudais insuflados, estando os resultados representados nas Figs. 13.a) e b), respectivamente para as bombas de calor nº1 e nº2. Os caudais de extração também são geralmente bastante inferiores aos previstos no projecto. Há também há um desequilíbrio acentuado e óbvio entre os caudais realmente extraídos em cada grelha, motivado pela incorrecta regulação dos registos: os caudais diminuem desde as grelhas mais próximas das bombas de calor desumidificadoras até às mais afastadas, que não estão a extrair qualquer caudal. Os caudais totais extraídos, eram também inferiores em 44,7% (BC nº2) e 34,4% (BC nº1) relativamente aos de projecto, como se observa na Fig. 14.b).

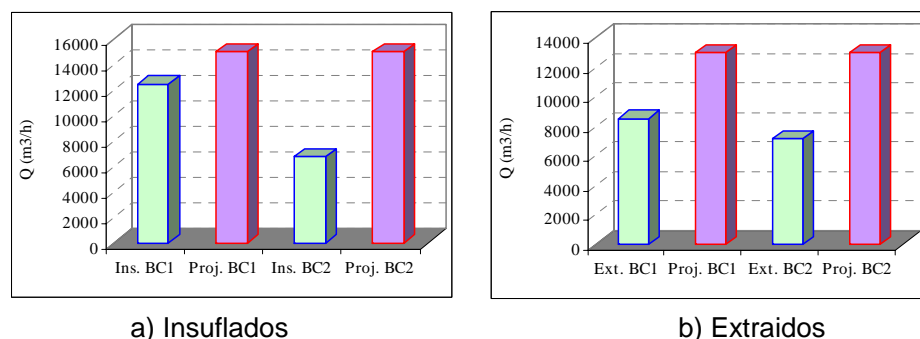
Figura 14 – Caudais de ar insuflado e extraído (medidos e de projecto) na nave da piscina

Perante estes resultados, concluiu-se que o desempenho de ambas as bombas de calor e do respectivo sistema de insuflação era inaceitável.

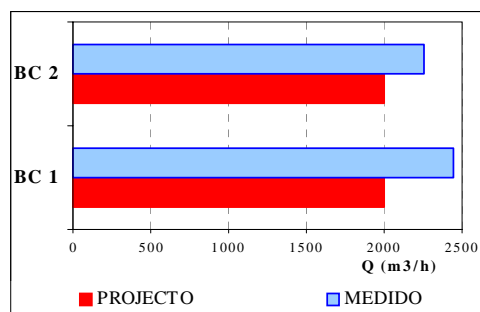
Figura 15 – Caudais de ar novo (medidos e de projecto) insuflados na nave da piscina

O projecto previa um caudal de 2000 m<sup>3</sup>/h para o ar novo a introduzir na nave da piscina por cada uma das bombas de calor. Os valores medidos e de projecto (Fig. 15) eram ligeiramente diferentes, carecendo apenas de um pequeno ajuste dos respectivos registos.

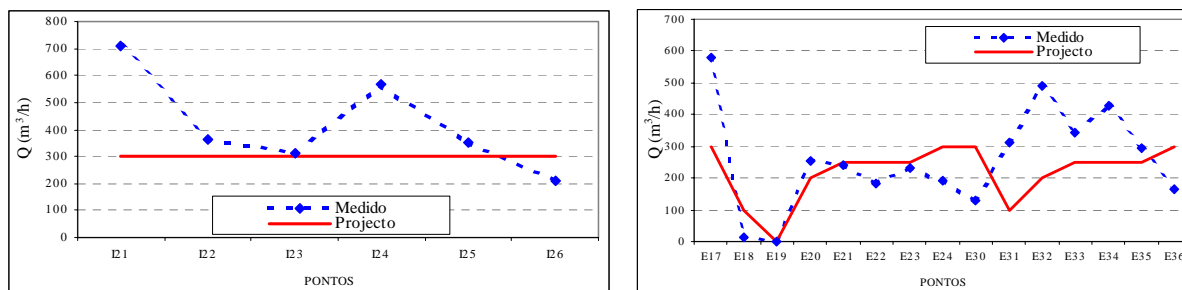
a) b)  
Figura 16 – Caudais de ar insuflado e extraído dos balneários

O projecto prevê, para cada balneário, um caudal de ar novo, tratado na UTAN, de 900 m<sup>3</sup>/h, e um caudal extraído de 1650 m<sup>3</sup>/h. As Figs. 16.a) e b), mostram, respectivamente, os valores dos caudais de insuflação e de extração medidos, havendo necessidade de óbvios ajustes dos registos das grelhas.

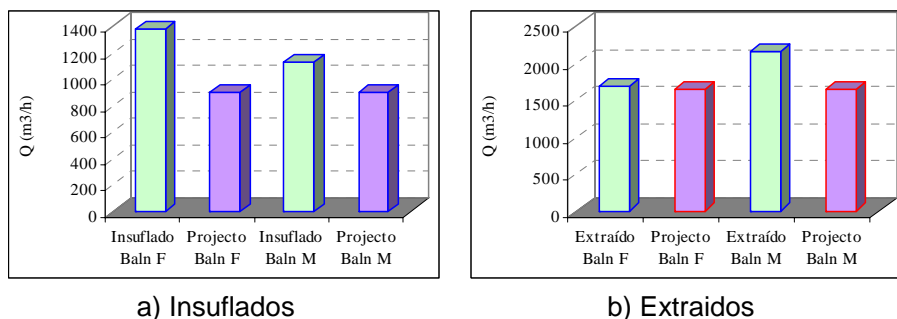
Figura 17 – Caudais de ar insuflado e extraído (medidos e de projecto) nos balneários

Os caudais totais de insuflação e extração medidos para ambos os balneários, Fig. 17, apresentam diferenças de cerca de 30% relativamente aos valores de projecto, nuns casos por excesso, noutros por defeito. Novamente, havia necessidade de óbvios ajustes.
