# IMPORTÂNCIA DOS ENSAIOS DE RECEPÇÃO DAS INSTALAÇÕES DE CLIMATIZAÇÃO

## APLICAÇÃO AO CASO CONCRETO DE UMA PISCINA

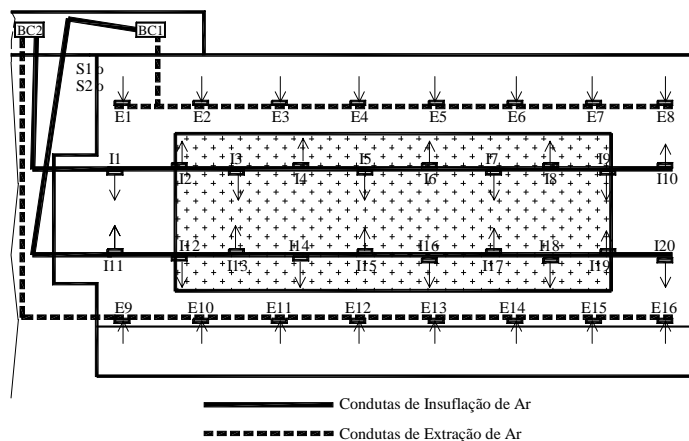
Figura 2 – Identificação dos registos de insuflação/extracção de ar da piscina

- (1) Os registos de controle da entrada e saída de ar na nave da piscina e nos balneários estavam todos totalmente abertos, o que levou a concluir (como se confirmou posteriormente, com as medições efectuadas) que a distribuição e extração do ar nessas duas zonas não deveria poder garantir os valores de projecto.

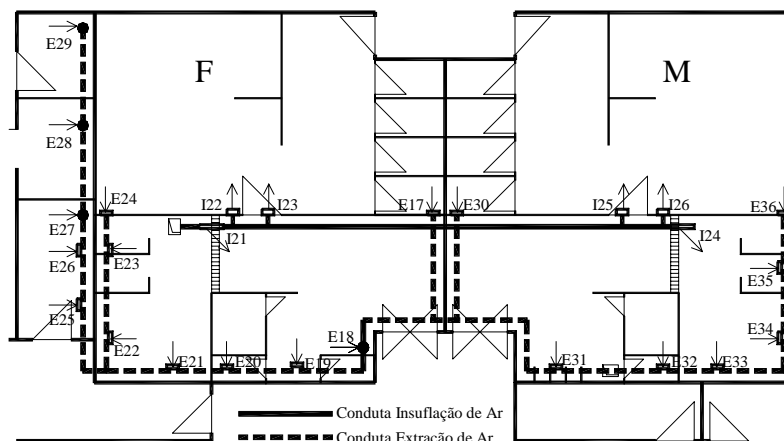
Figura 3 – Identificação dos registos de insuflação/extracção de ar dos balneários

- (3) Não existia controle da temperatura do ar ambiente nos balneários, o que não permitiria garantir o valor indicado no projecto (23 °C).
- (4) Não foram instalados duas grelhas de extração das previstas pelo projecto para os balneários.

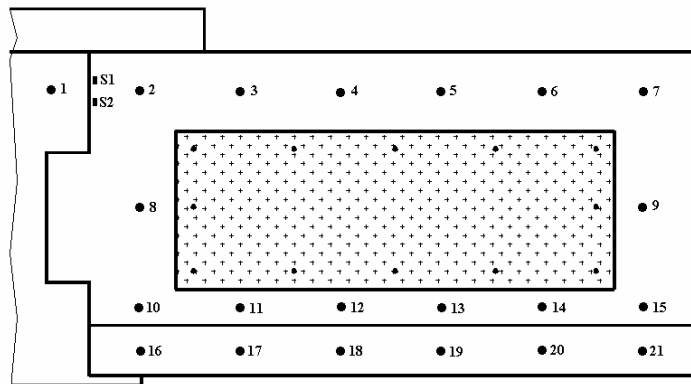
Figura 4 – Localização dos pontos de medição da temperatura e da humidade relativa do ar na nave da piscina

Na Fig. 5.a) mostram-se os valores medidos da temperatura do ar em cada ponto, comparados com o valor da temperatura de projecto (31°C). A Fig. 5.a) mostra claramente que, em geral, a nave da piscina estava a uma temperatura bastante inferior à do projecto (31°C). A diferença máxima entre os valores medidos e os de projecto situa-se nos 2,6°C, enquanto que a diferença média é de 1°C aproximadamente. Estas diferenças são provocadas pela deficiente distribuição e extração do ar e também pela incorrecta regulação dos sensores de temperatura ambiente, como adiante se demonstra.

A Fig. 5.b) mostra os valores da humidade relativa, bem como a prevista no projecto. De uma forma geral, a humidade relativa do ar na nave da piscina estava abaixo do valor previsto, pelos mesmos motivos atrás indicados para a temperatura do ar interior.

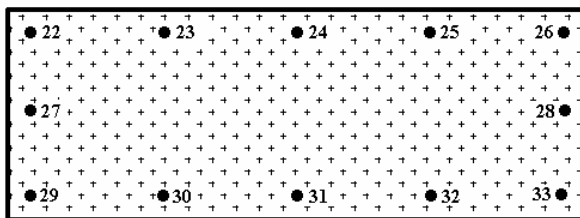
Figura 9 – Localização dos pontos de medição da temperatura da água da piscina

A temperatura da água da piscina foi medida nas 12 posições (n<sup>os</sup> 22 a 33) indicadas na Fig. 9. Os valores medidos estão visualizados na Fig. 10. Verificou-se que a temperatura média da água da piscina estava cerca de 0,6°C abaixo do valor de projecto (30°C).
